## 街路樹の根上がりと植栽基盤について

京都府立大学大学院生命環境科学研究科環境科学専攻  
瀬古 祥子

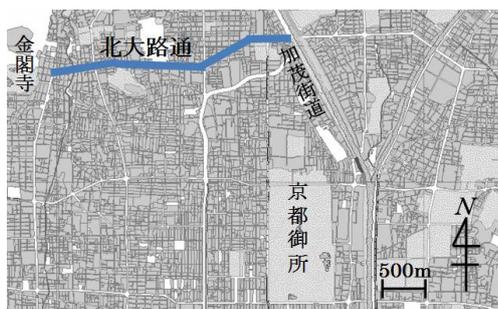
図-2 調査対象地

なおトウカエデの単一植栽距離が京都市内において最も長い北大路通と西大路通のうち、歩行者・自転車・自動車通行量が中間<sup>1)</sup>である北大路通りの金閣寺道から賀茂街道までの区間(南北両側の歩道)を調査対象地とし、図-2に示した。

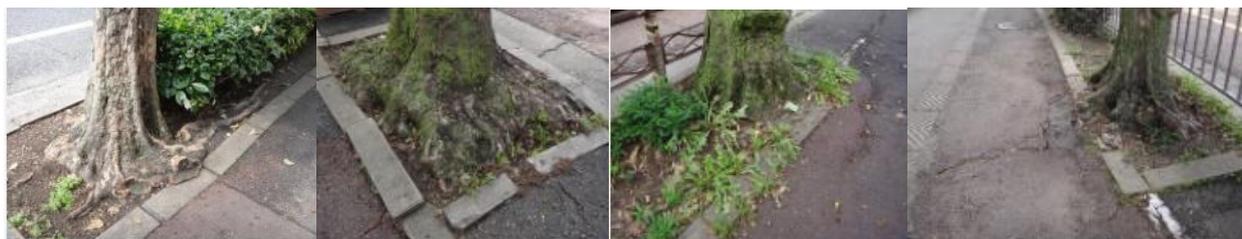
2012年7月、および2013年3月に調査区間の北側188本と、南側182本、合計370本のトウカエデを写真記録、実測した結果、北側南側ともに数種類の根上がり状況がみられた。今回の現地調査では、根の生長と植樹柵周辺の状況を、「根元のあふれ」(写真1)と「縁石の持ち上がり・ずれ」(写真2)、「歩道の持ち上がり」(写真3)、「歩道のひび」(写真4)の4項目を中心としてそれぞれの長さや高さの記録を行った。併せて、幹周長さ(胸高直径・高さ120cm位置)、補修の有無、舗装の種類等についても確認した。

写真—1 根元あふれ 写真—2 縁石ずれ 写真—3 歩道持上げ 写真—4 歩道ひび

実測調査の結果を表1と図3、4に示した。この結果をみると、まず、「根元のあふれ」は北側32%（61本）、南側32%（58本）とともに同じ割合で確認された。つぎに「縁石のずれと持ち上がり」は、北側46%（86本）、南側41%（75本）、「歩道の持ち上がり」は北側44%（82本）、南側45%（82本）、「歩道のひび」は北側25%（47本）、南側27%（49本）の割合で確認された。このように、各根上がりの状況は通りの南北で同程度であった。
