樹木折損による文化財建築破壊をどう食い止めるか

神戸大学農学部資源生命科学科
松尾 滯

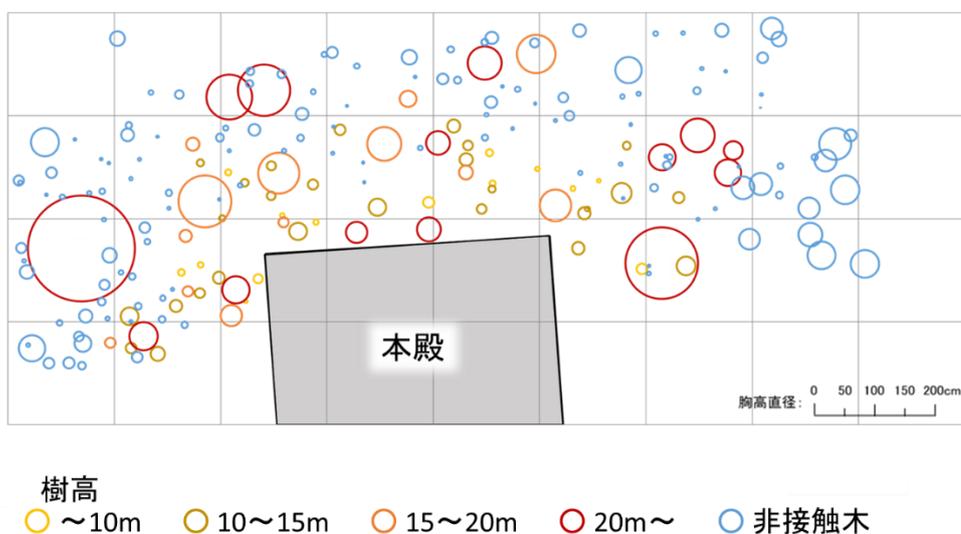
図 1 本殿周辺の樹木位置図と直径

図 1 は本殿周辺の樹木位置図である。位置測定を行った 204 本のうち、根元から倒木した場合に、本殿に接触する個体は 68 本であった。図上に赤色の円で示される樹高 20m 以上の樹木や、直径 50cm 以上の樹木が多く存在することがわかる。本殿のすぐ近くはほとんどが接触し、離れるほど接触する個体が少なくなる。また、非接触木が多い、本殿から 20m 付近にも、個体サイズの大きな接触木があることがわかる。

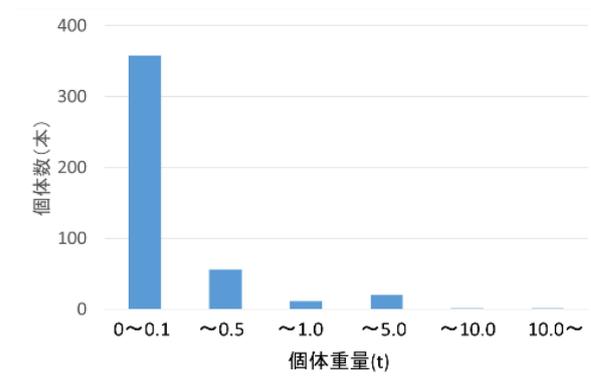
図 2 全調査個体の推定重量

図 2 に、全調査個体の推定重量を示す。全調査個体 447 本のうち、0.1t 未満は 358 本 (80.1%)、0.1~0.5t は 56 本 (12.5%)、0.5~1.0t は 11 本 (2.5%)、1.0~5.0t は 20 本 (4.5%)、5.0~10.0t および 10.0t 以上は各 1 本 (0.2%) と推定された。最も推定重量が大きい個体は直径 172.2cm のクスノキ(図 3) で 17.3t、2 番目は直径 116.4cm のクスノキ (図 4) で 8.6t、3 番目は直径 83.8cm のクスノキで 4.3t と推定された。

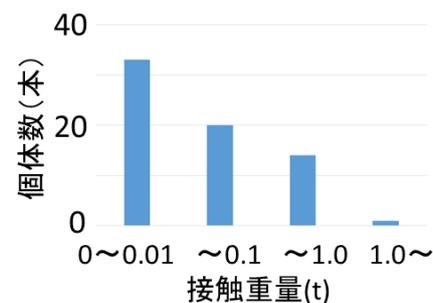
図 5 接触重量

表 1 に倒木した場合に本殿に接触する個体の一覧を、図 5 に倒木した場合に本殿に接触する個体の接触重量を示す。接触木 68 本のうち、0.01t 未満は 33 本 (48.5%)、0.01~0.1t は 20 本 (29.4%)、0.1~1.0t は 14 本 (20.6%)、1.0t 以上は 1 本 (1.5%) と推定された。最も接触重量が大きい個体は直径 116.4cm のクスノキ (図 4) で 1.8t あった。

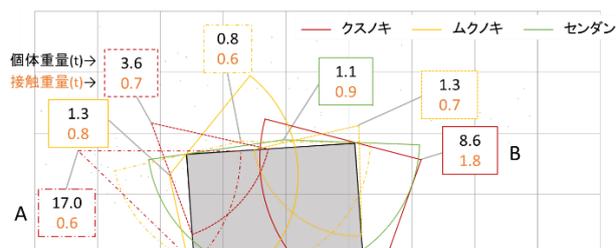
図 6 接触木の接触範囲

図 6 に倒木した場合の接触範囲を接触重量が 0.5t 以上の個体のみ示した。A の個体は個体重量が 17t と最も大きいのが、接触重量が最も大きいのは個体重量が A の約半分である B である。これは、建造物からの距離が、A は 17m であるのに対し B は 10m と、

BはAより建造物に近い位置にあるためである。このように、個体重量が大きな個体であれば必ずしも危険性が高いとはいえず、建造物との距離も危険性把握の重要な要因となる。また、最も接触重量が大きいBの個体が倒木した場合、樹木の枝の広がりも考慮すると、本殿北側の約半分が被害を受けることが予想される。

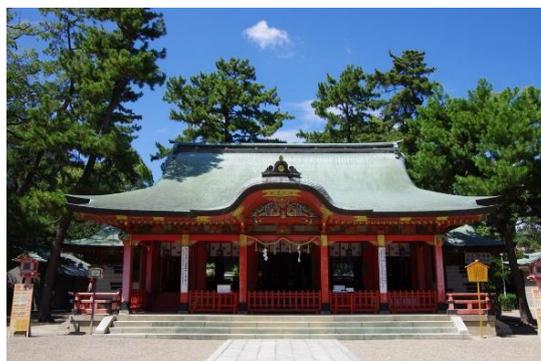
図7 長田神社

今回調査を行うことは出来なかったが、神戸市には国の登録文化財である長田神社（図7）や、市指定文化財である八幡神社等、周辺に樹木が多数存在している文化財建造物が多くある。これらの文化財建造物の周囲にも、大木が多数存在する（図7）。樹木による破壊を防ぐために、まずは建造物周辺の樹木の危険性について調査を行う必要があるだろう。

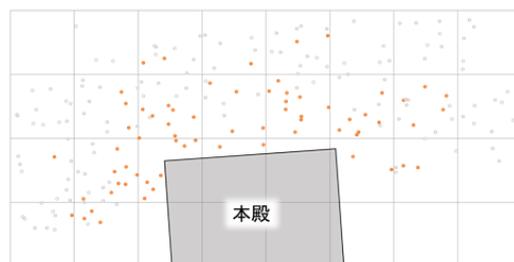
図8 建造物周辺の概要図の例

- (1) 建造物の配置図を用意する。
- (2) 根元から倒れた場合に、建造物に接触しそうな樹木があるかどうか目視でおおよその見当をつける。また、枝が折れて落ちた場合の危険性も考慮する。
- (3) 建造物周辺で最も高い樹木の樹高を測定する、もしくは目測で推定する。正確な測定は難しいが、「iHipsometer」というiPhoneの無料アプリケーションを利用しても良い。
- (4) 倒木や落枝が建造物に影響を与えそうな樹木を危険木とし、その範囲を地図に書き込み、図8のような概要図をつくる。主幹の直径が10cm以下の樹木（重量40kg程度）は省いても良い。
- (5) 危険木について以下の項目の測定を行う。
